宽城铔尖金矿有限公司  
平台沟尾矿库（闭库）  
**安全现状评价报告**

保定安泰评价有限公司

2024 年 2 月

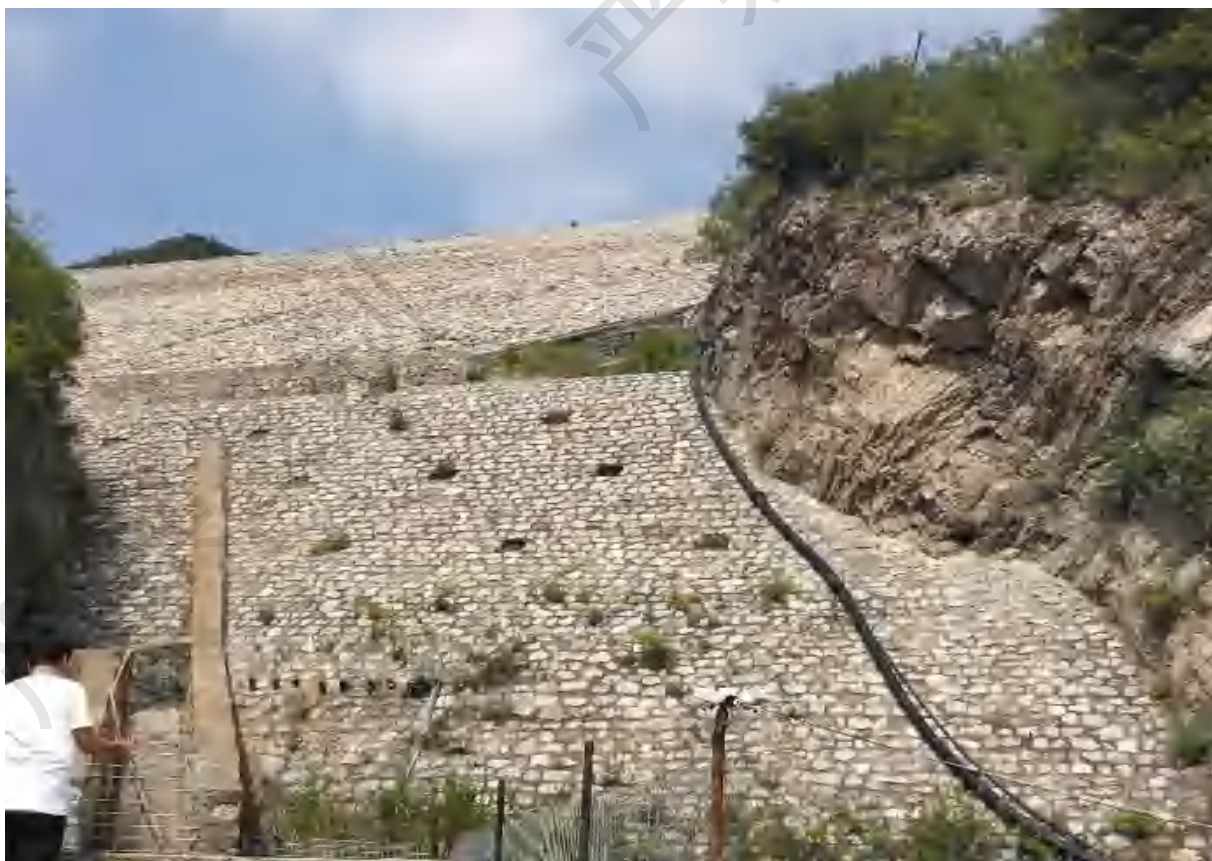
图 2.4-2 初期坝外坡面

经现场查看, 初期坝外坡使用块石进行护坡, 外坡面建有人行踏步便于日常检查, 一侧设置有人行扶手。初期坝结构较好, 坡面完好, 无明显沉陷、滑坡、裂缝、流土和管涌等现象。

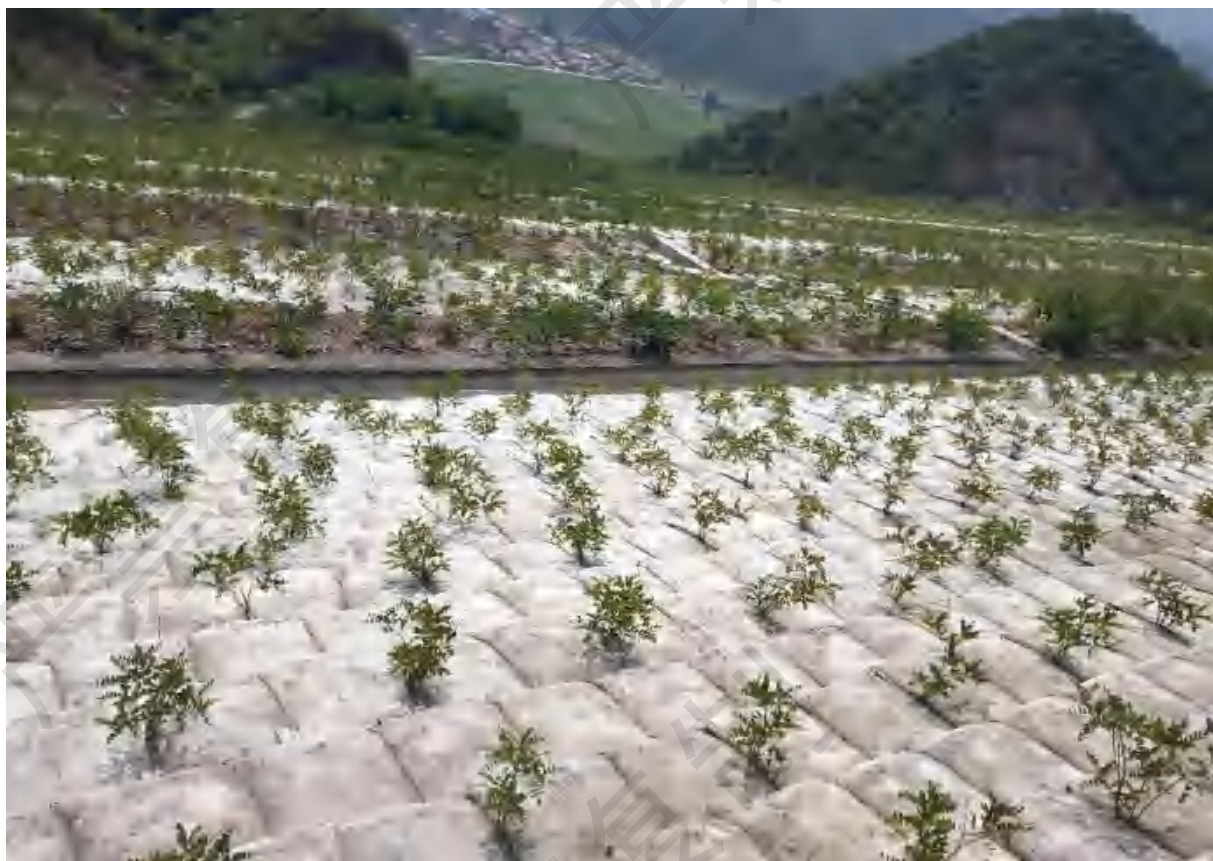
图 2.4-3 堆积坝外坡面

现场勘察，尾矿坝体无明显沉陷、滑坡、裂缝、流土、管涌，无沼泽化和较多(大)的冲沟等现象，坝面无水出逸。

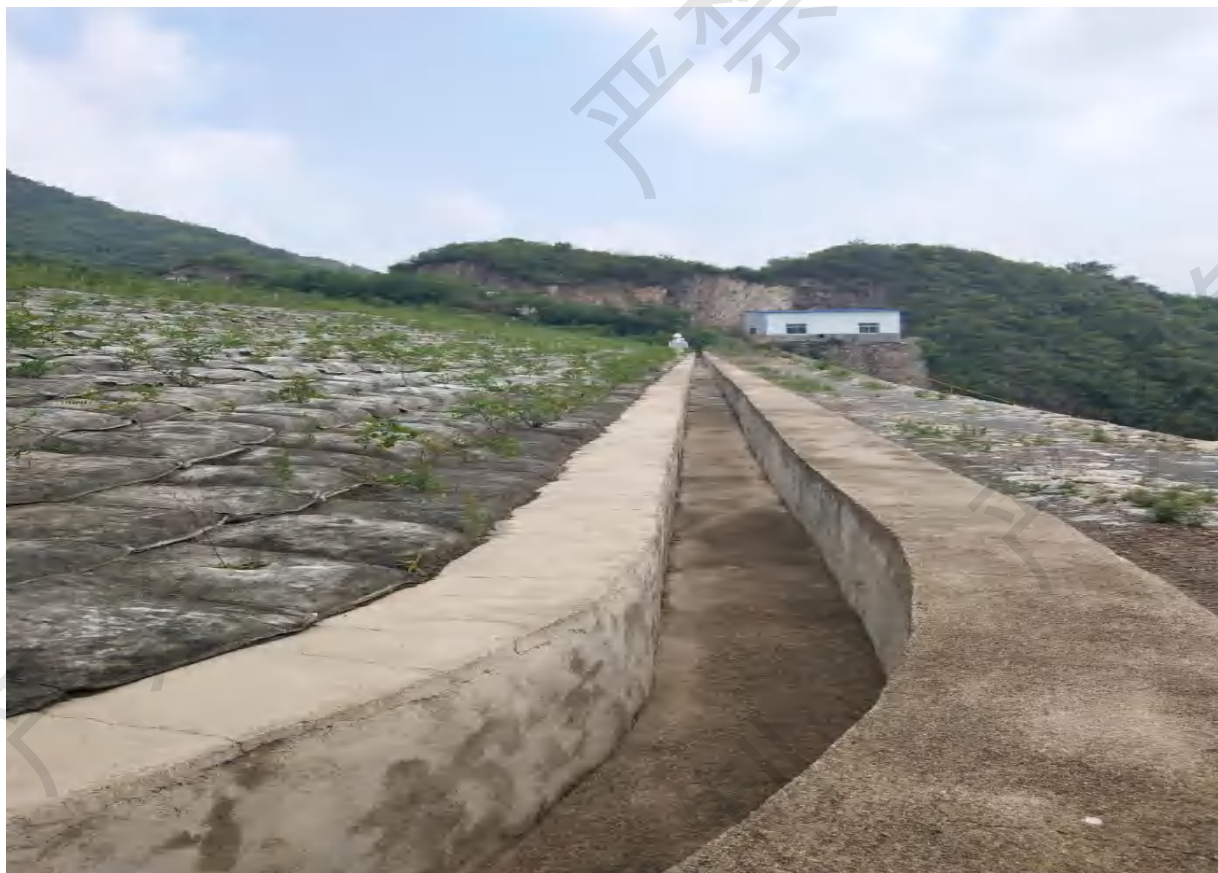
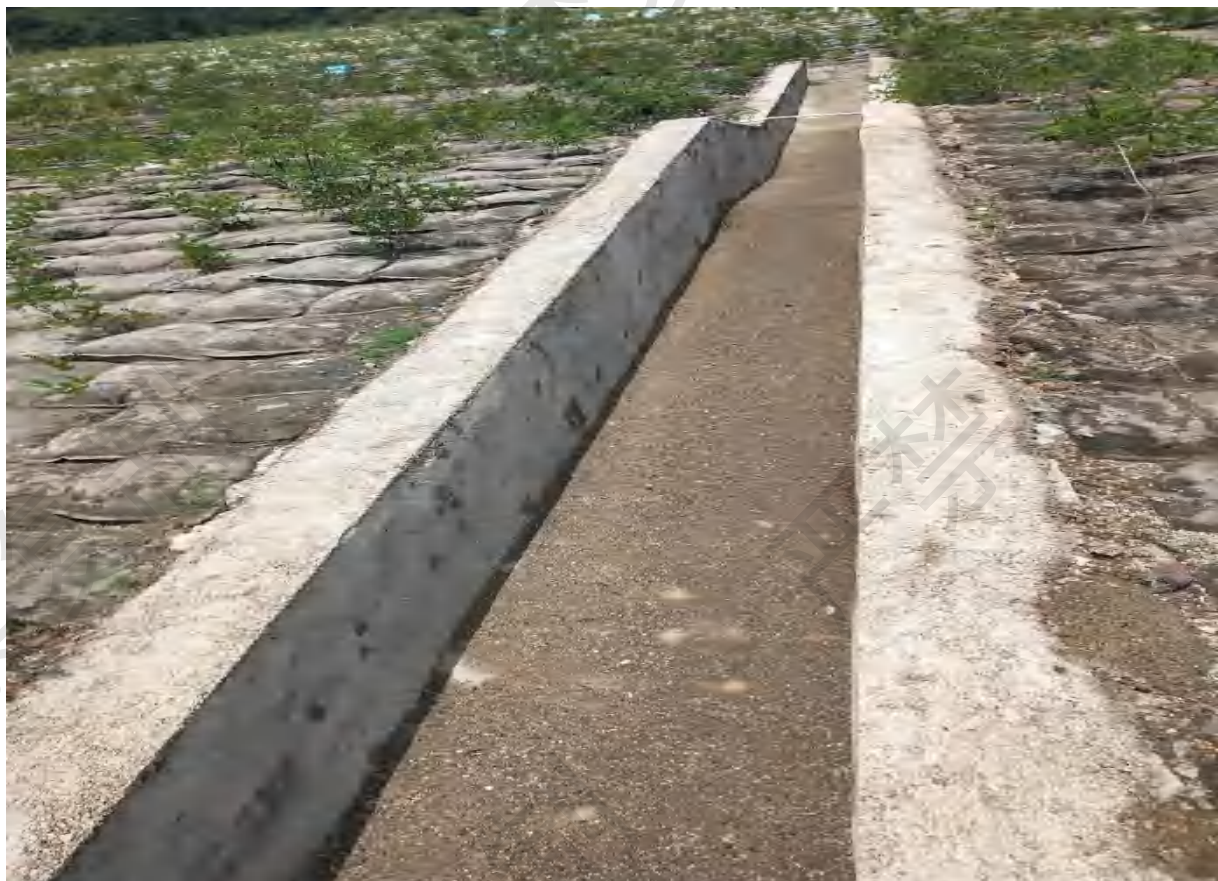
现场勘察，各排水沟较为完好，但部分排水沟内有尾砂、杂草等杂物，企业需及时进行清理。

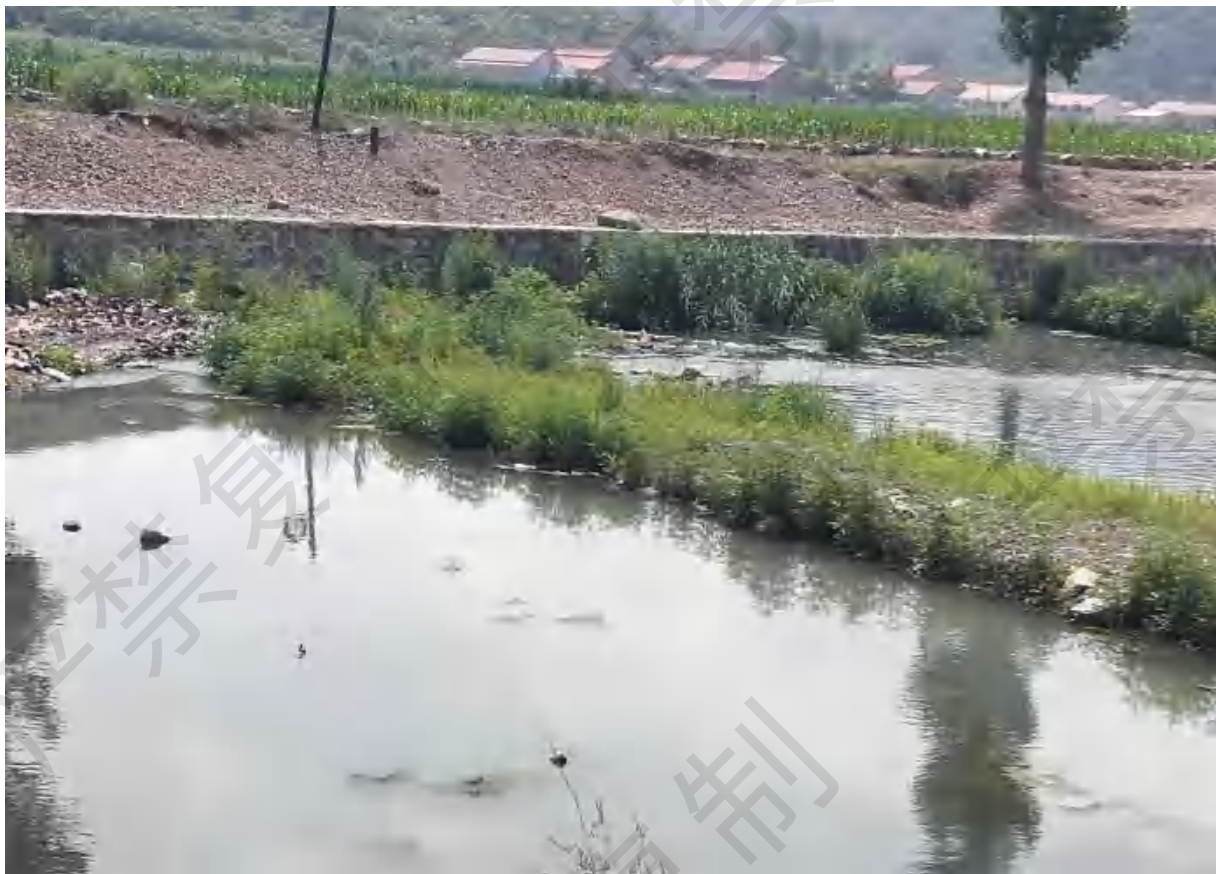
图 2.4-8 截渗墙

为防止库内水渗入下游，污染周边环境，尾矿库下游建有 C30 混凝土截渗墙，拦截尾矿渗水。截渗墙厚度为 0.3m，地面以上留有 0.5m。

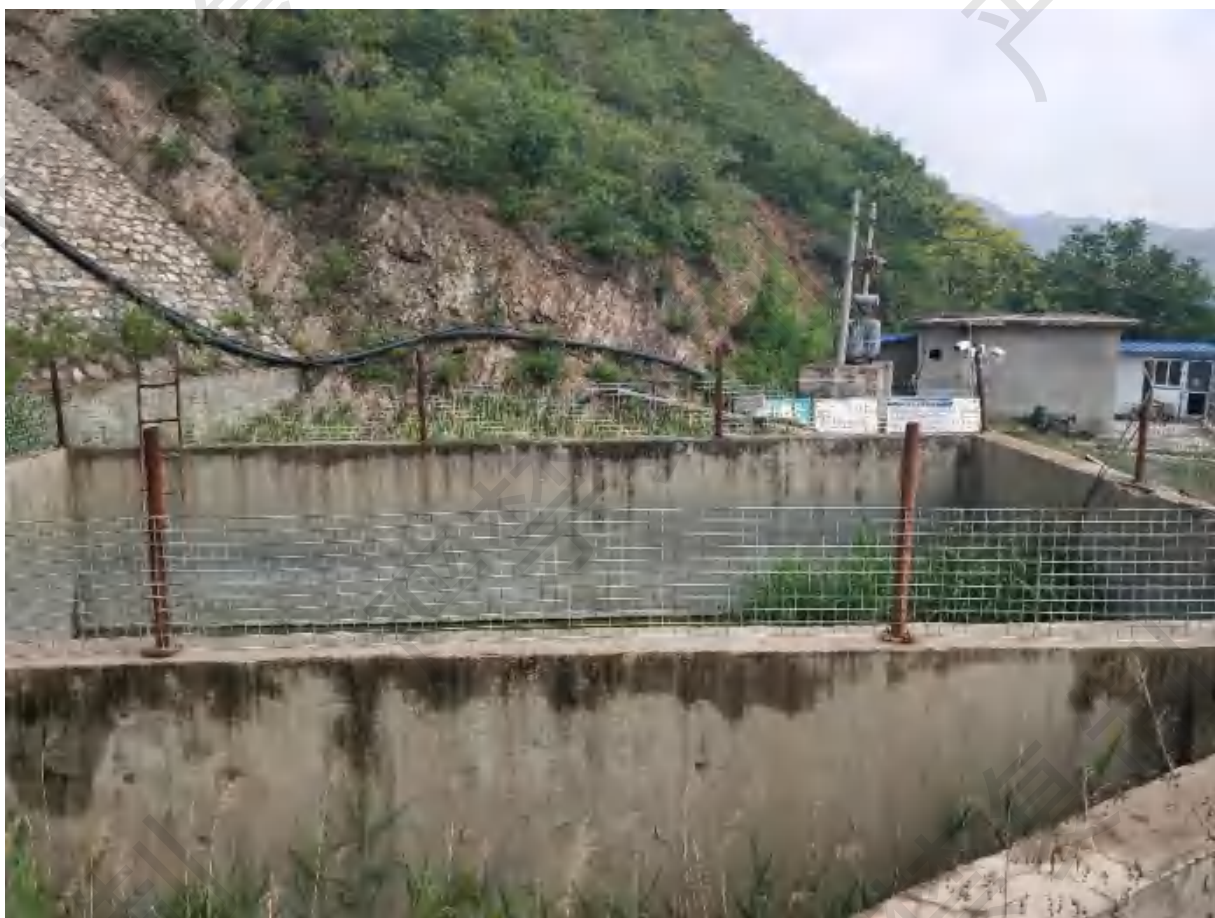
图 2.4-9 消力池

损毁、沉降、淤堵等问题，排洪系统完好。但部分斜槽盖板有掉角、露筋现象，企业需及时进行更换。消力池周边需补充设置安全警示标志牌。

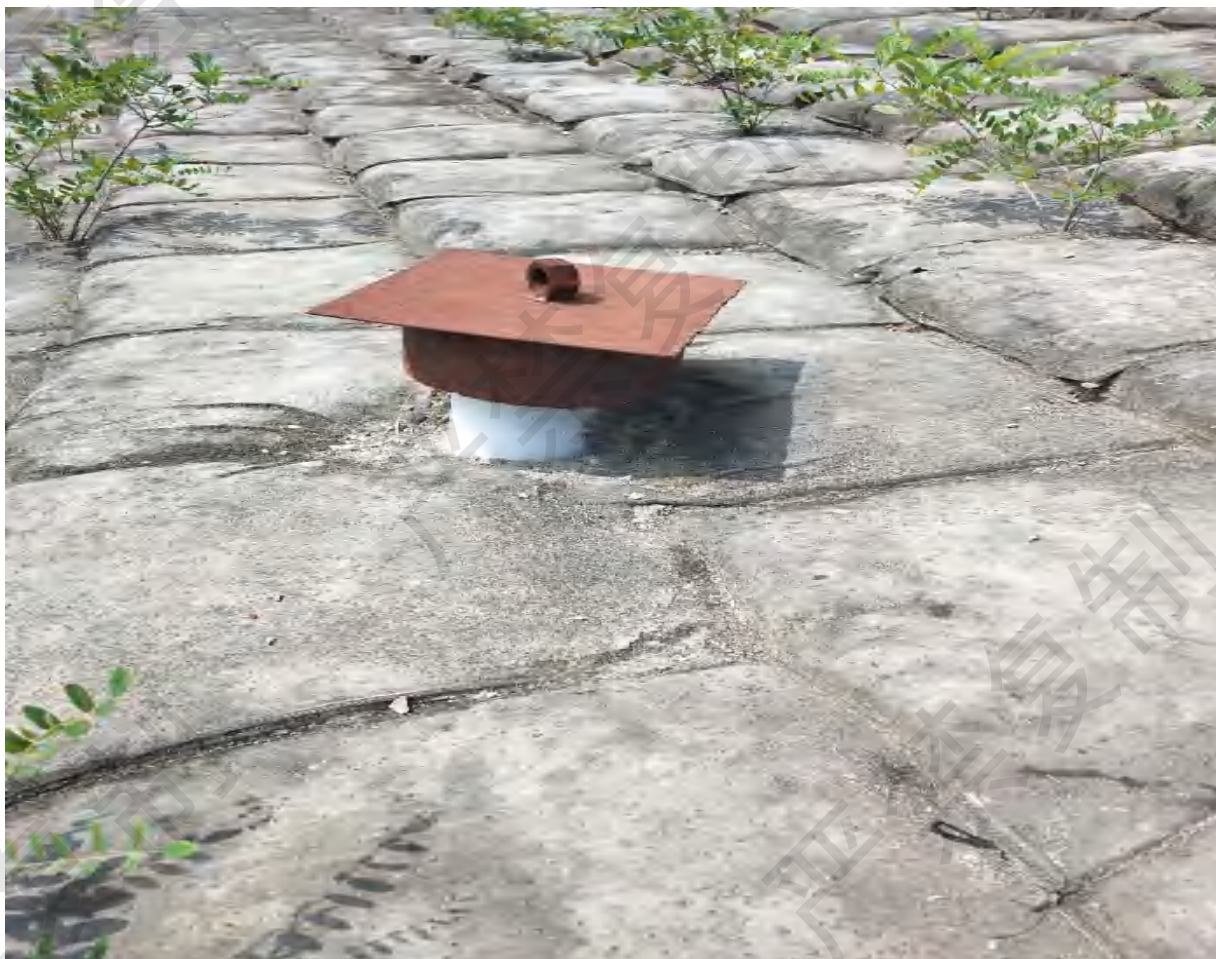
图 2.4-10 人工浸润线观测设施

企业制定了浸润线测量制度，定期进行测量并形成记录。经翻阅浸润线检查记录，检查周期为 2 天检查一次。浸润线测量深度为 9.3m-14.7m，测量范围内无水，浸润线埋深符合要求。

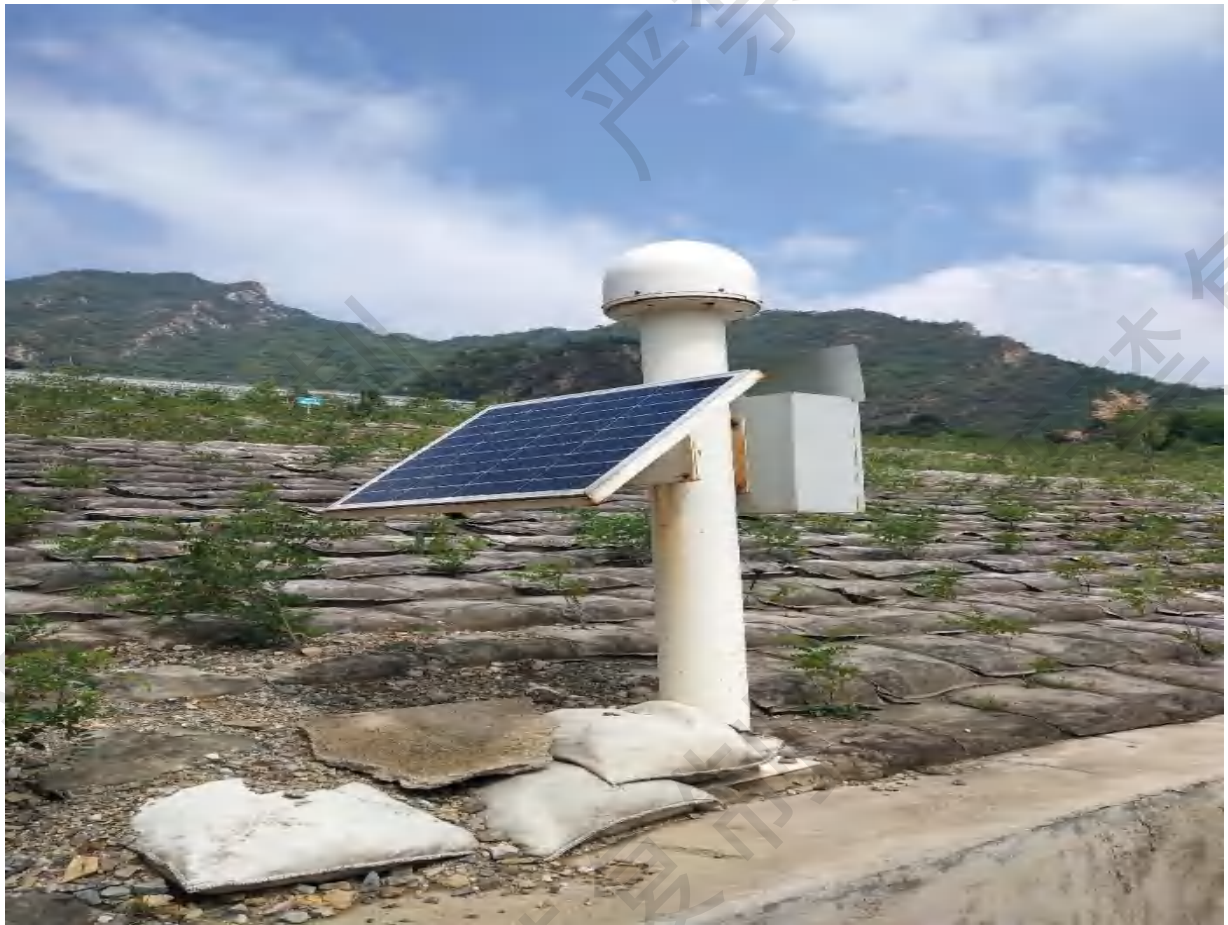
图 2.4-11 在线位移监测设施

在 303.825m、305.807m 标高共设置了 2 个在线位移监测点。在北侧山体上设置了 1 个在线位移监测基点。

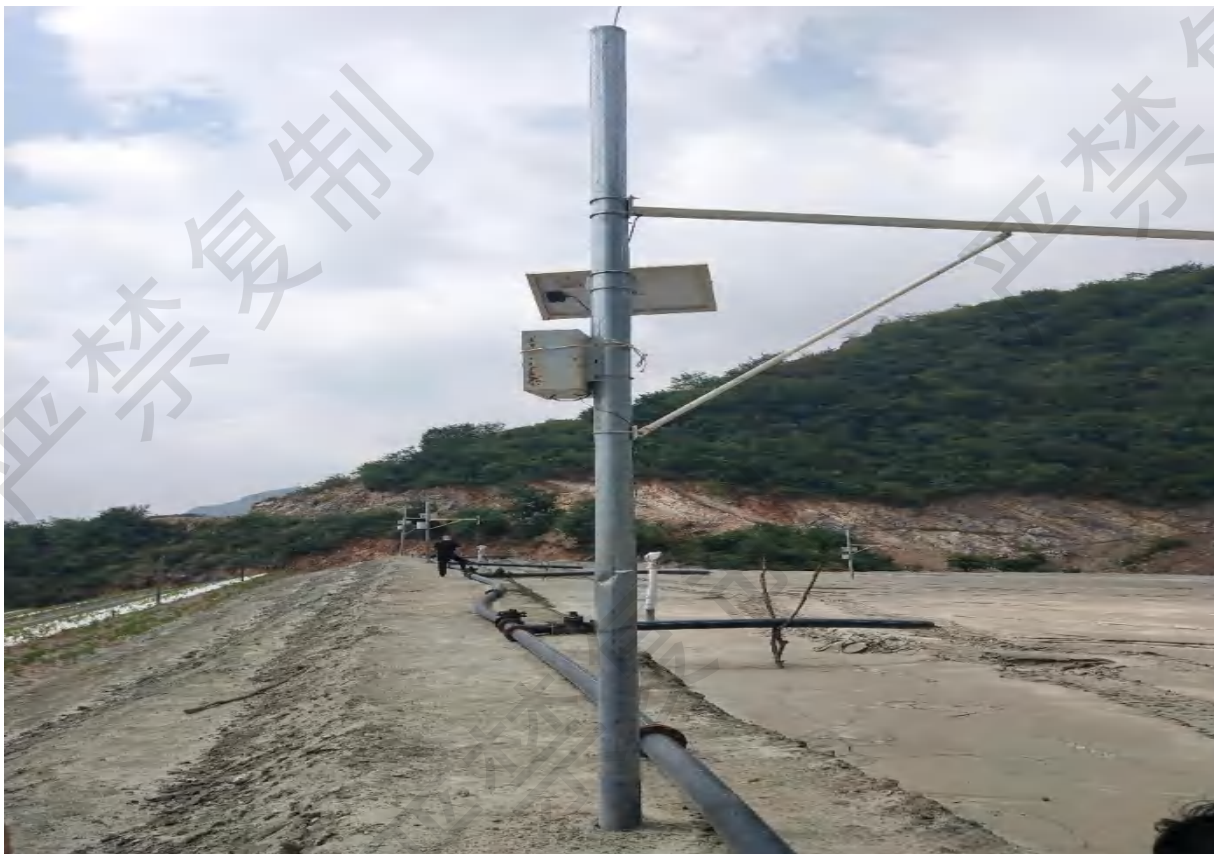
图 2.4-13 在线干滩监测

在坝顶共布置 3 个干滩监测设施，见图 2.4-13。

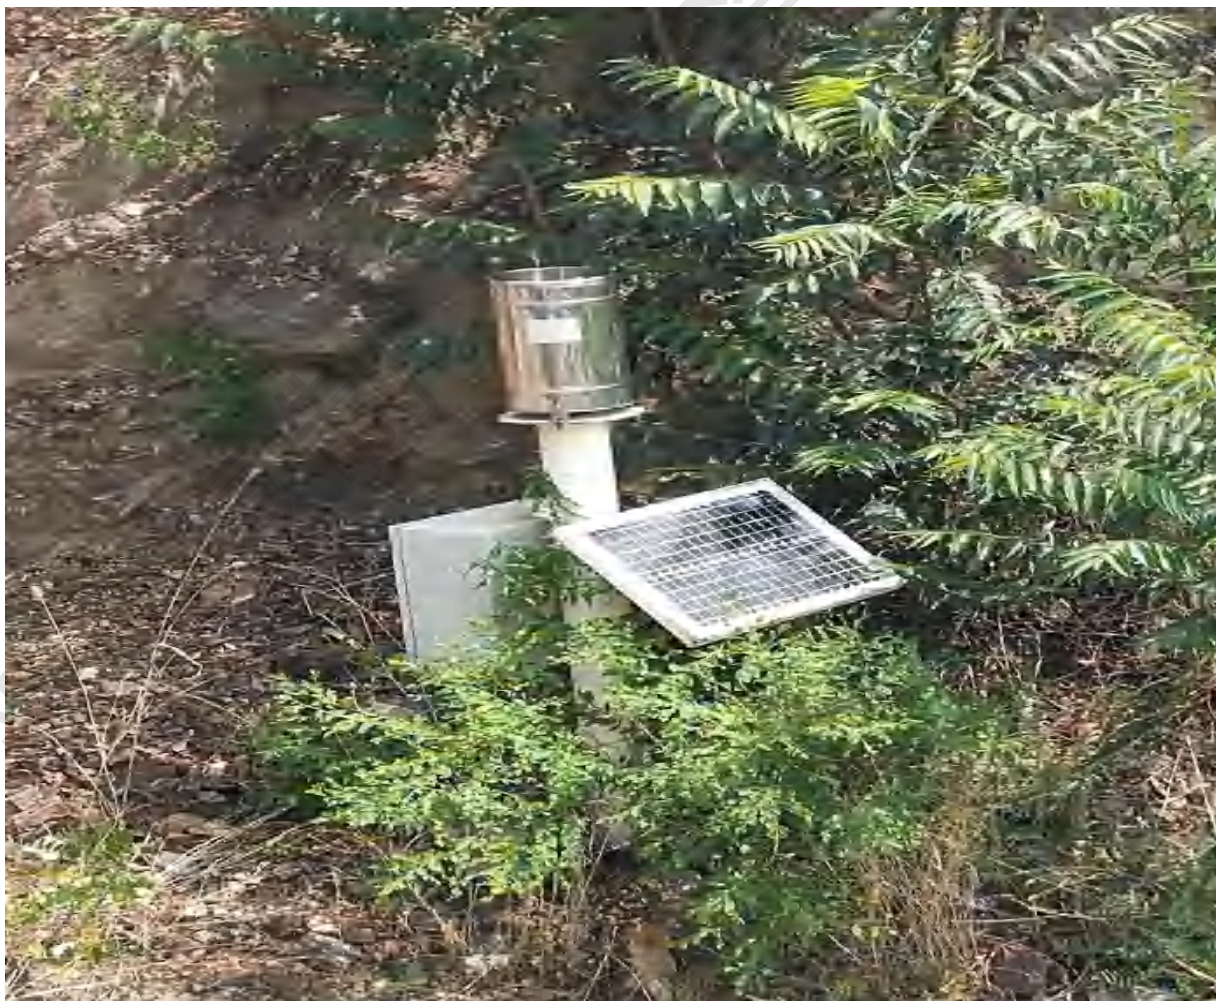
图 2.4-14 在线降雨量监测设施

现状在库区北侧稳定地段标高 327.048m 设置了一个在线降雨量监测设施，见图 2.4-14。

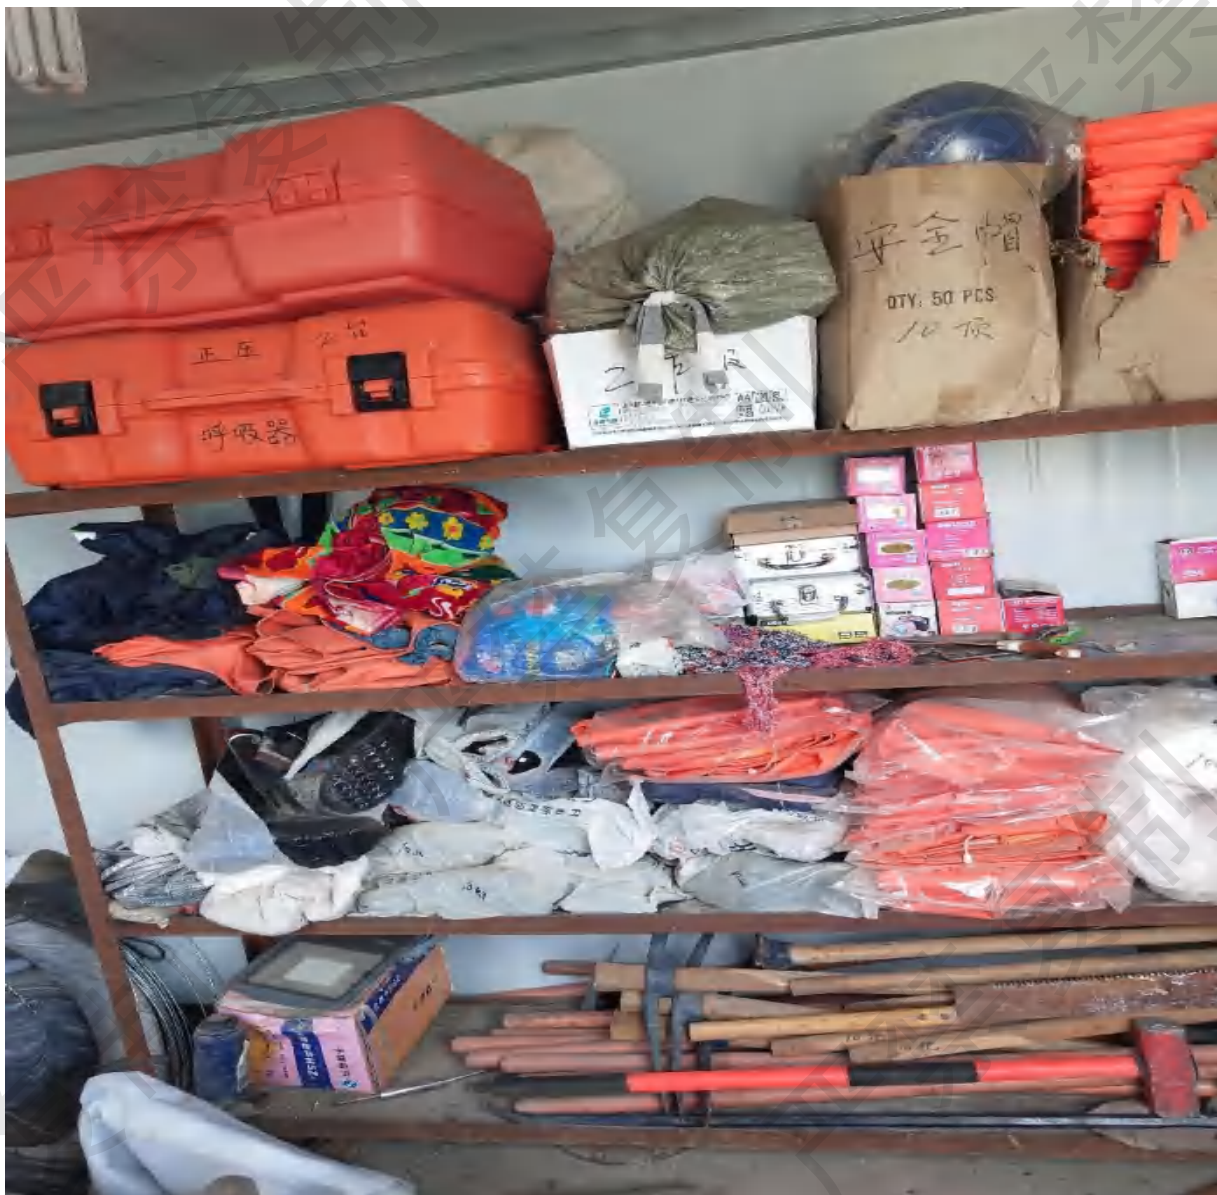
图 2.4-15 应急物资

尾矿库库区设置了专门值班房和应急物资库。应急物资库配备了编织袋、土工布、手电筒、雨衣、雨鞋、铁锹等应急器材。应急物资见图 2.4-15。

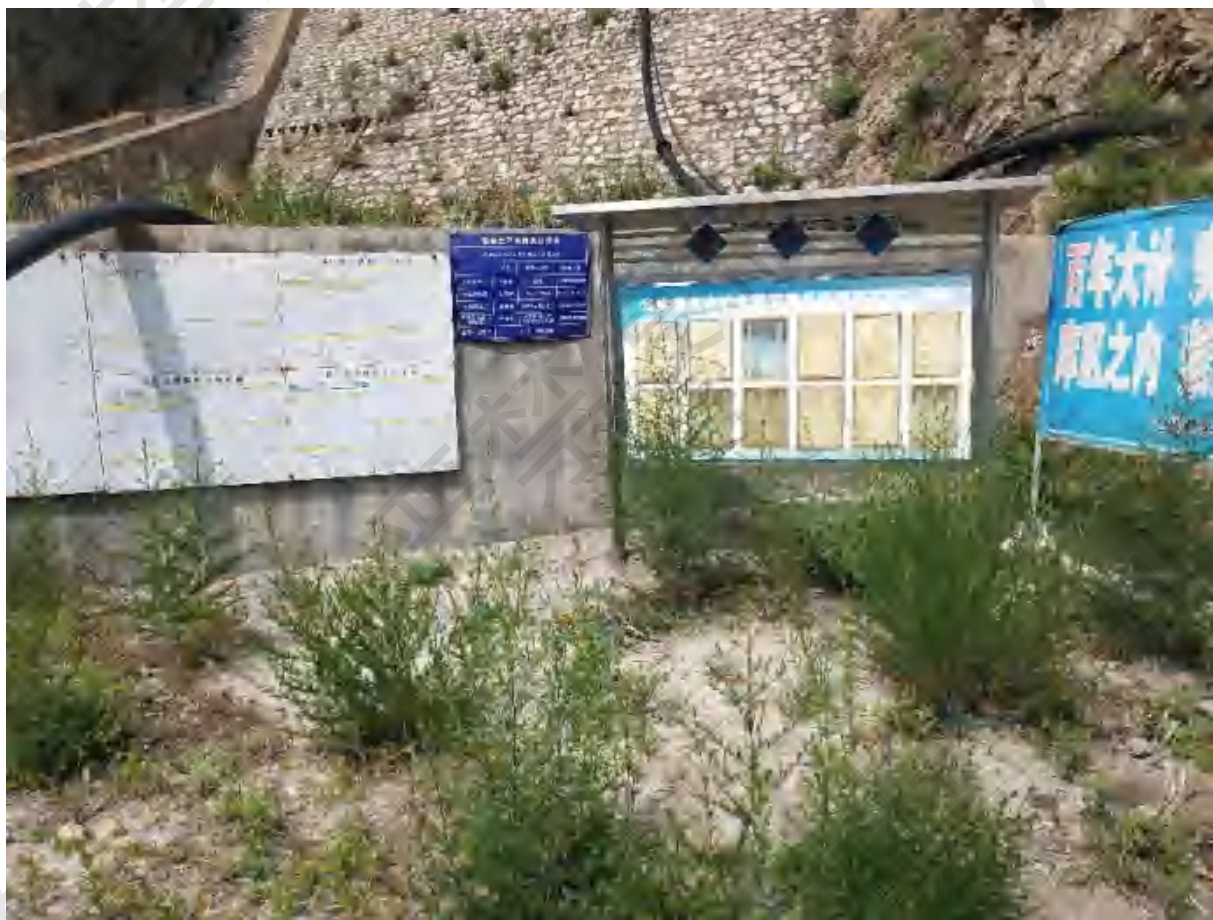
图 2.4-16 安全标志牌

在库区下游沟口安全稳固地段安装有明显的避灾路线标示牌。

| 1 | 在库区周边应安按要求设立安全警示标志。 | 冀安监管一[2017]186号 | <p>1) 在进入库区前的明显位置设置了安全标志牌，安全标志牌内容包括：尾矿库名称；尾矿库建设日期和投产日期；法定代表人、主要负责人、安全管理人员及乡镇包管人员姓名联系电话；尾矿库安全设施主要参数；相关危害因素说明等。在上坝道路相应位置设置了交通指示标志；在用电设备相应位置设置了电气安全标志。</p> <p>2) 避灾路线标示牌<br/>在库区下游沟口安全稳固地段安装有明显的避灾路线标示牌。<br/>部分安全警示标志牌老化、破损，需更换。消力池周边需补充防淹溺安全警示标志。</p> | 不符合要求 |

| 序号 | 存在问题 | 整改意见 |
|---|---|---|
| 7 | 部分安全警示标志牌老化、破损。 | 建议企业及时将老化、破损的警示标志牌进行更换。 |

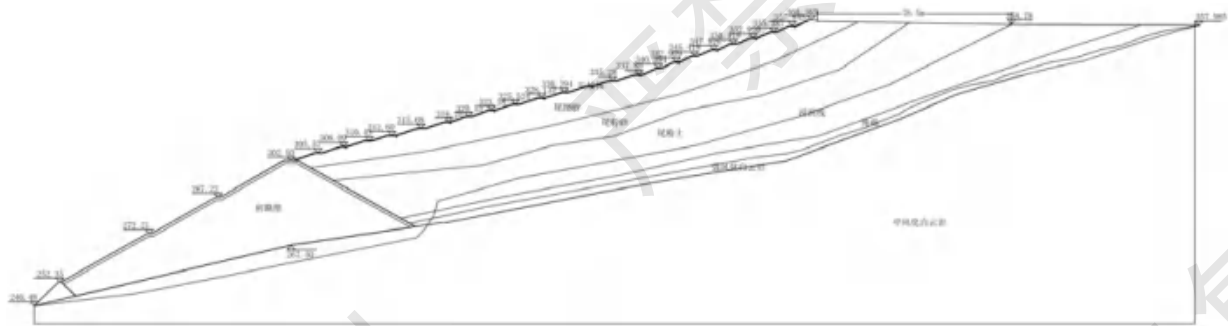
图 5.1-1 359.61m 滩顶标高坝体洪水及特殊工况浸润线图

由于企业已不再进行排尾作业，此次针对 359.61m 滩顶标高进行渗流稳定计算，洪水工况及特殊工况渗流计算结果见图 5.1-1。

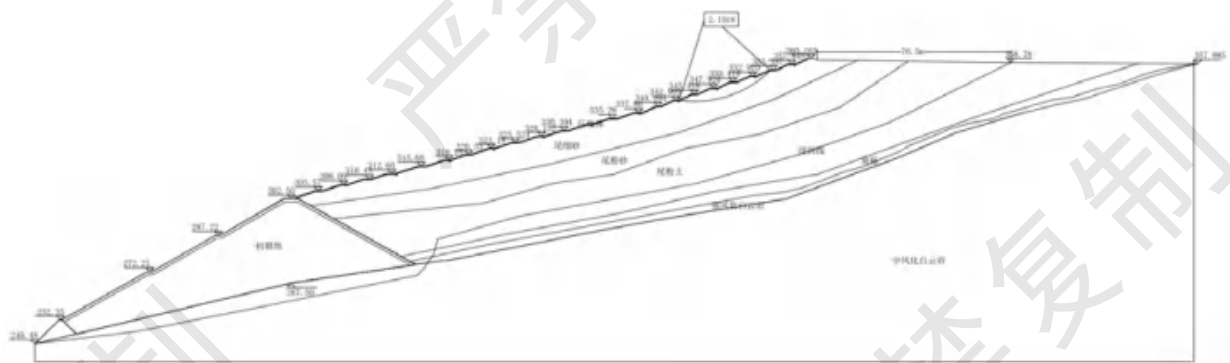
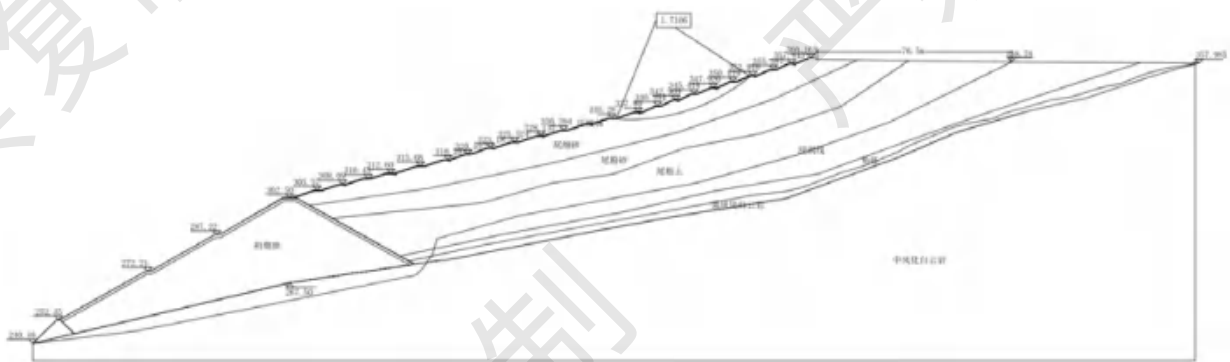
经计算，现状滩顶标高359.61m洪水运行工况下抗滑稳定系数为2.1018，特殊运行工况下抗滑稳定系数为1.7106，均满足《尾矿库安全规程》（GB39496-2020）中最小抗滑安全系数1.10（洪水运行）、1.05（特殊运行）的要求，尾矿库现状坝体稳定性可以实现安全运行。
