宽城上院矿业有限公司
秋子沟尾矿库

安全现状评价报告

保定安泰评价有限公司

2024年11月

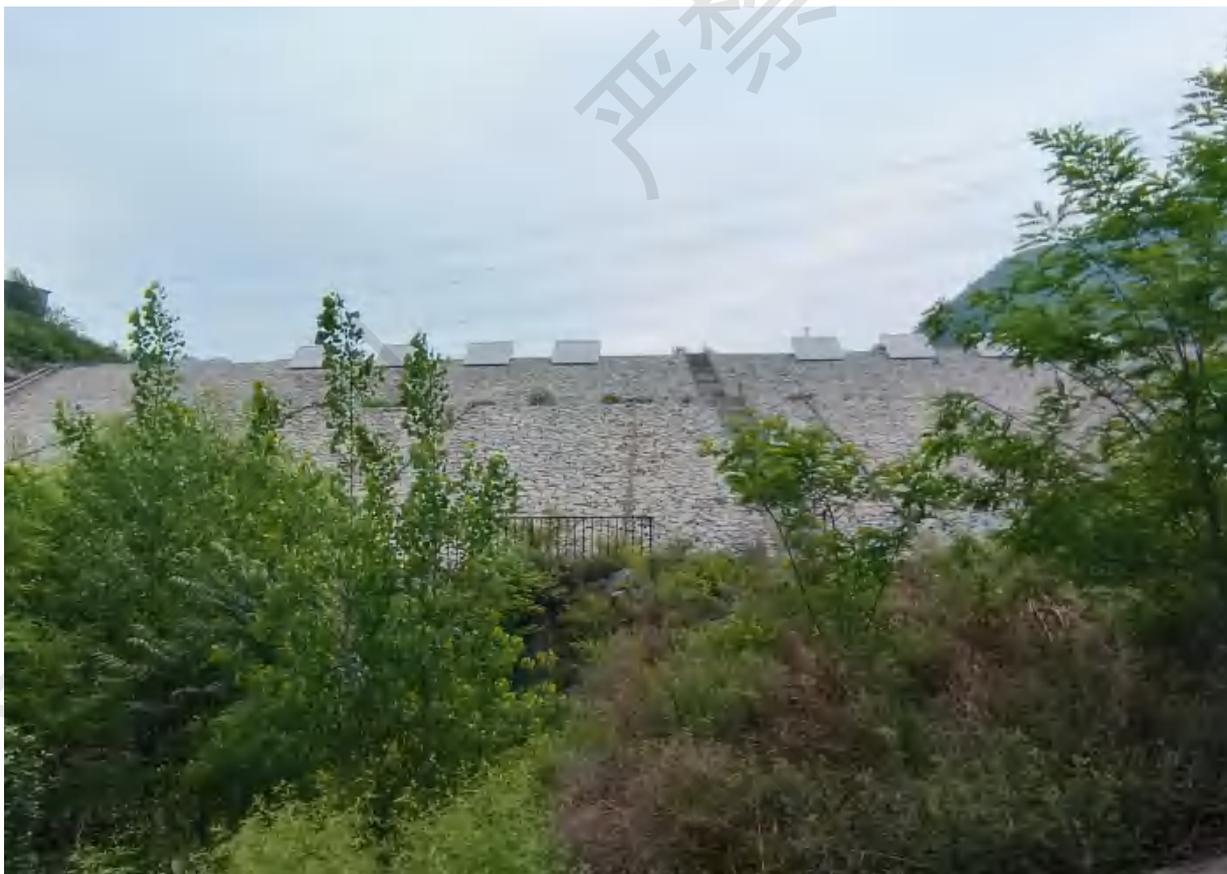
图 2.4-1 初期坝外坡面

经现场踏勘, 外坡使用块石进行砌护, 外坡面设有人行踏步, 一侧设有扶手。压坡结构较好, 台阶明显, 坡面完好, 无明显沉陷、滑坡、裂缝、流土和管涌等现象。

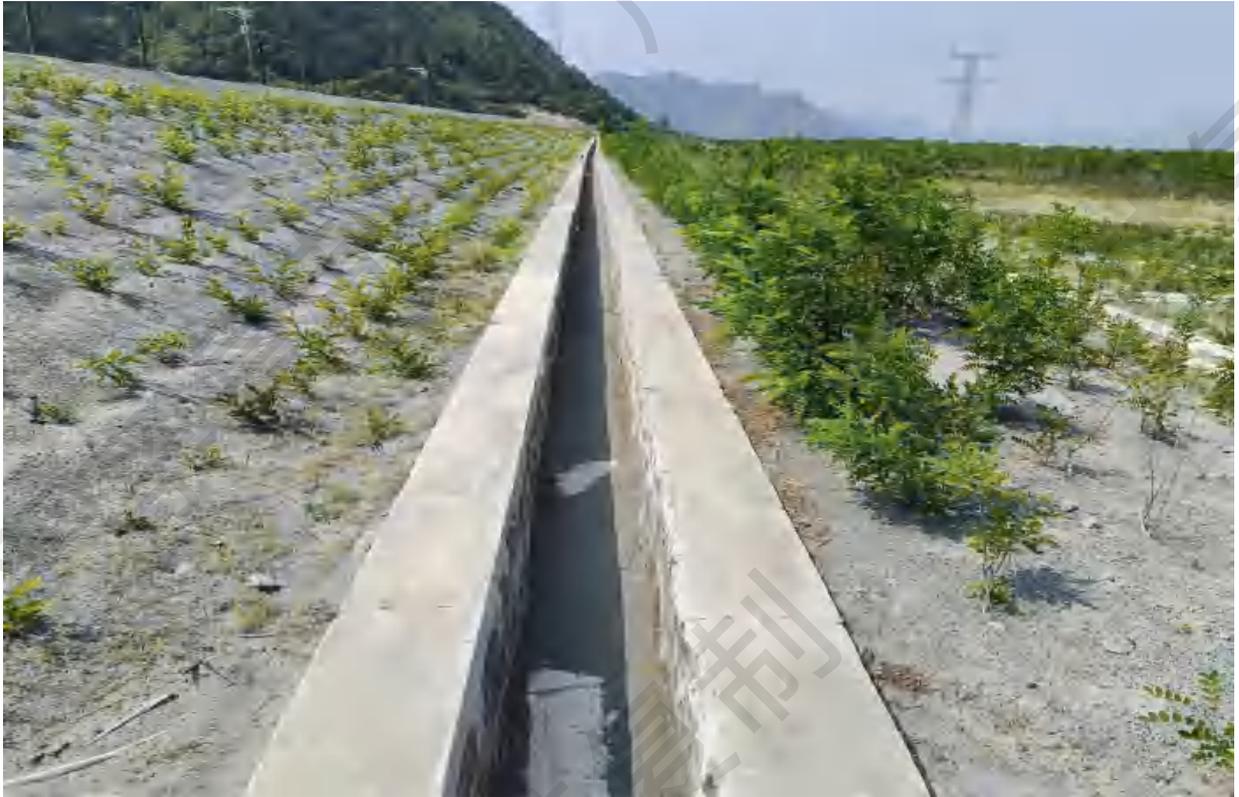
图 2.4-4 坝面纵向排水沟

现场踏勘，各排水沟较为完好，无损毁、淤堵现象，但部分排水沟内有尾砂等杂物，

已通知企业进行清理。

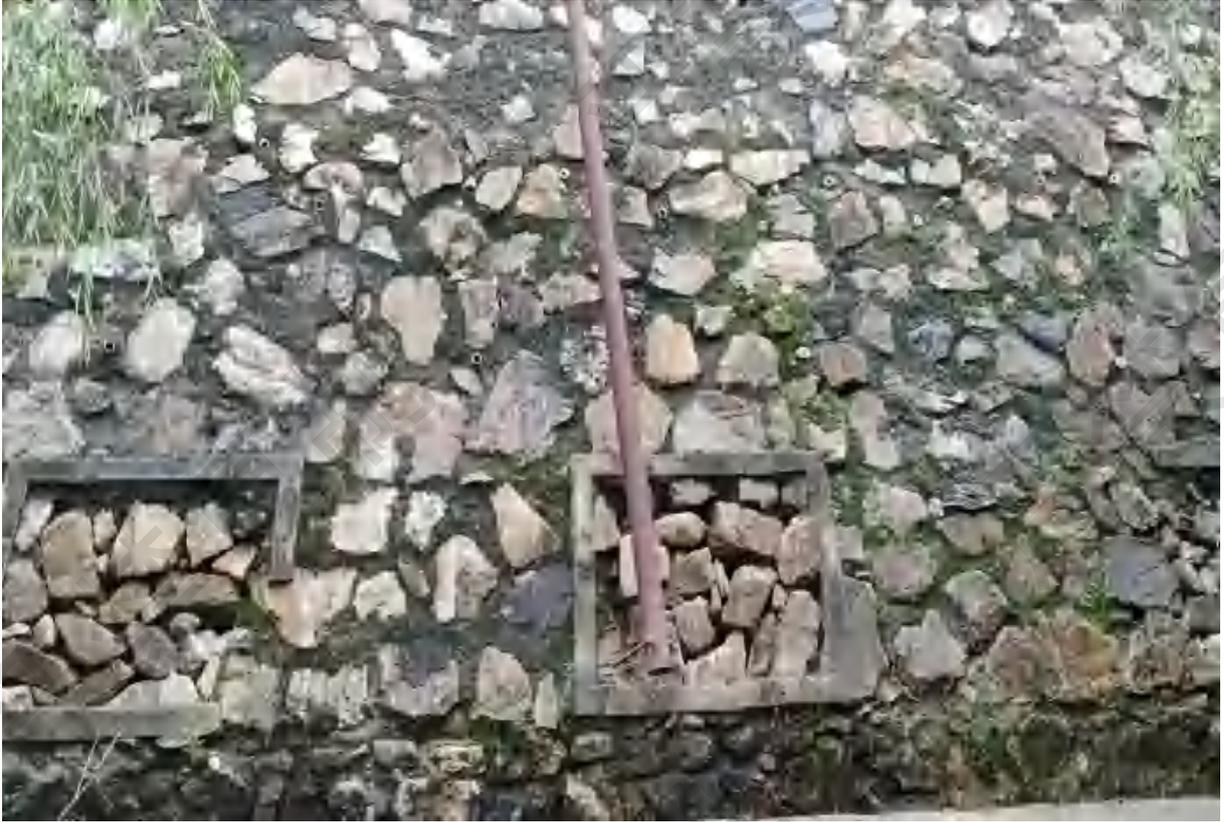
图 2.4-7.1 挡墙上排渗廊道及排渗管

勘察现场时排渗管无渗流水流出。

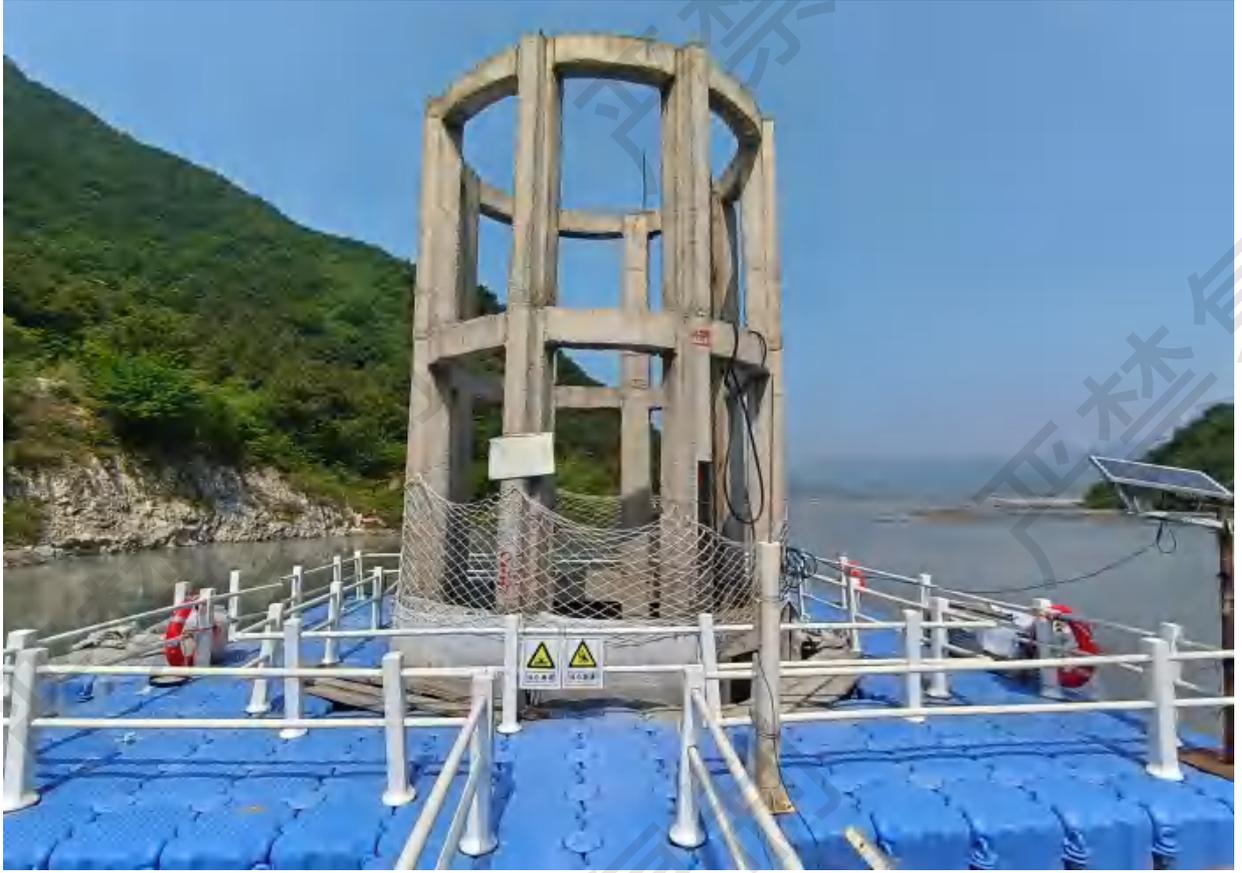
图 2.4-8 排水井

2024 年 04 月，宽城上院矿业有限公司委托唐山宏华建设工程材料检测有限公司对排洪系统进行了检测，检测结果表明：秋子沟尾矿库排洪系统在检测过程中未发现病害，排洪构筑物及排水井预制拱板现龄期混凝土强度、钢筋间距和钢筋混凝土保护层厚度检测结果均符合设计要求；排洪构筑物无裂缝、剥蚀及漏筋、渗漏、伸缩缝连接不良、变形、基础失稳、排水井拱板封堵不良、堵塞和冻融现象；排洪构筑物及排水井预制拱板截面表观质量良好，几何尺寸满足设计及规范要求。各排洪构筑物之间接茬连接良好。该尾矿库排洪系统整体质量良好，运行正常。

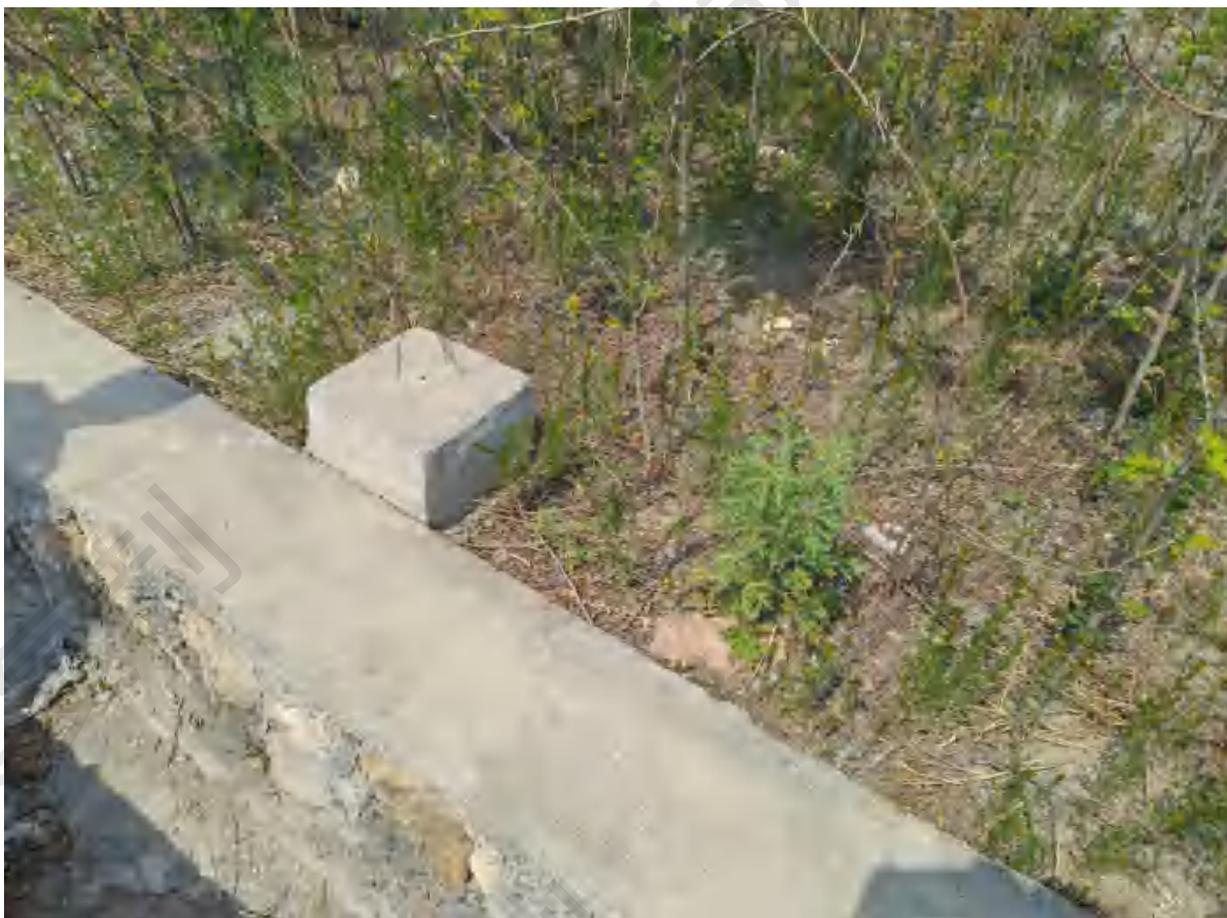
2.4-10 人工位移观测桩

企业制定了位移观测制度，定期进行观测并形成记录。经翻阅尾矿坝位移检查记录，检查周期为一个月记录一次，检查记录显示监测点位移速率符合要求。

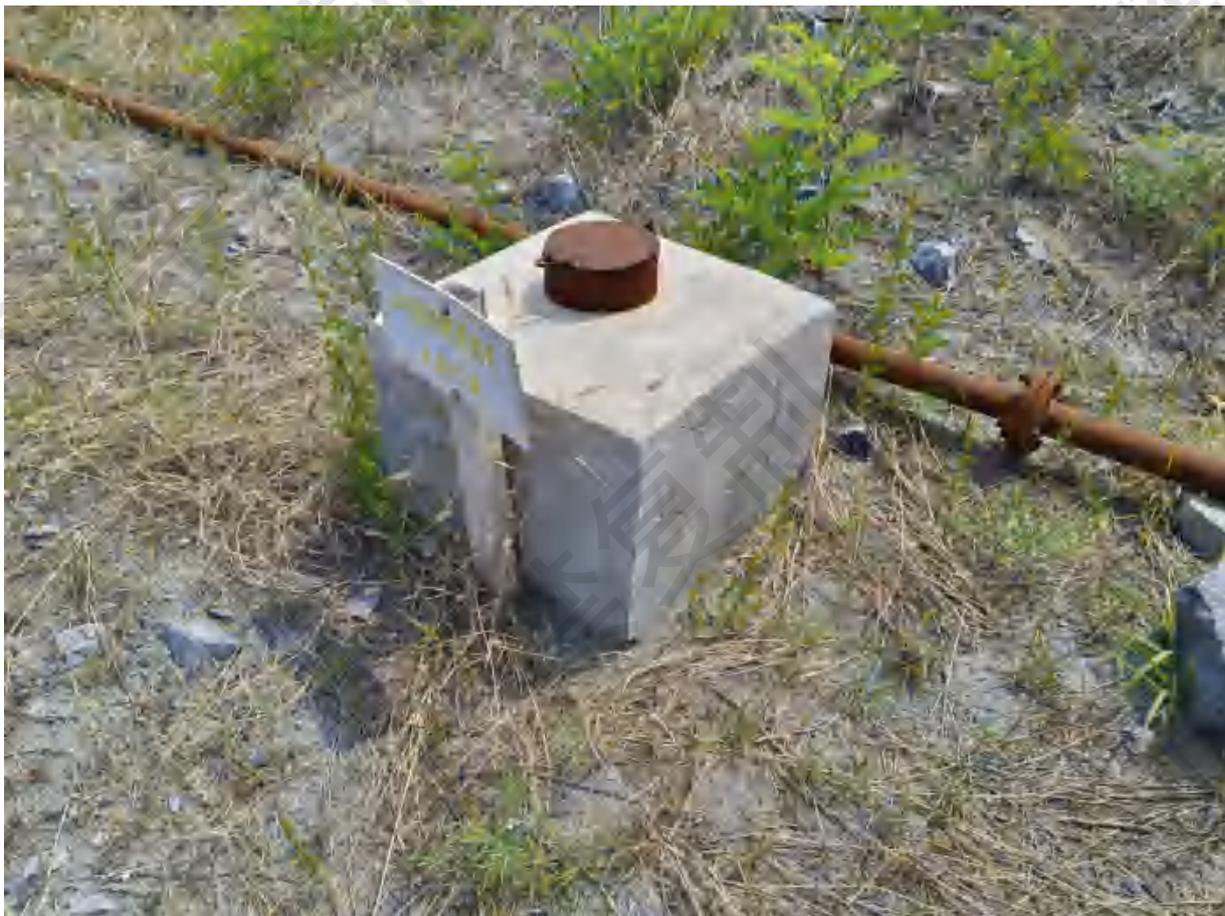
图 2.4-11 人工浸润线观测设施

企业制定了浸润线测量制度, 定期进行测量并形成记录。经翻阅浸润线测量记录, 测量周期为 5 天测量一次, 浸润线测量深度为 12.5m-15.5m, 浸润线埋深符合要求。

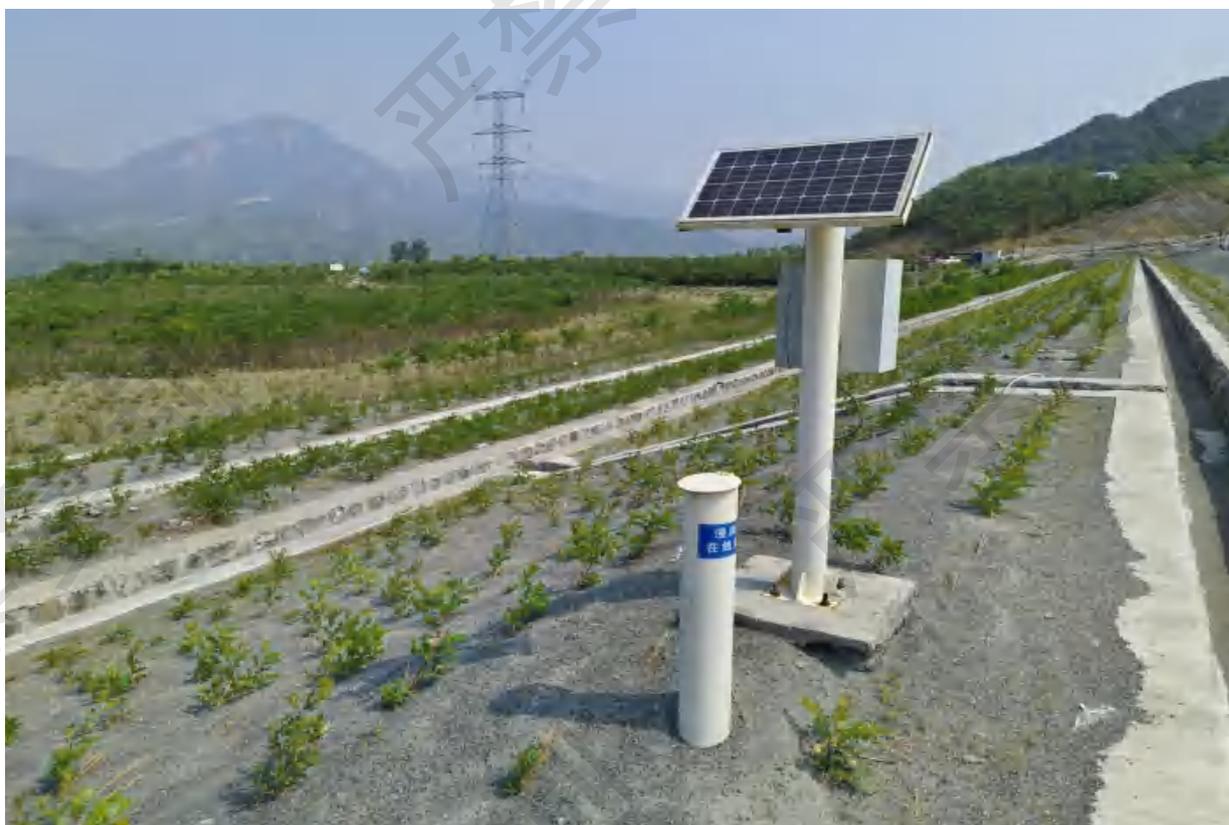
图 2.4-12 在线浸润线监测

现状堆积坝标高 442.2m，在堆积坝 404.16m、404.28m、404.3m、409.16m、409.39m、408.92m、440.34m、440.34m、440.11m 标高共设置 9 座浸润线在线监测点，埋深为 12m，目前浸润线埋深范围内均显示无水，符合要求。

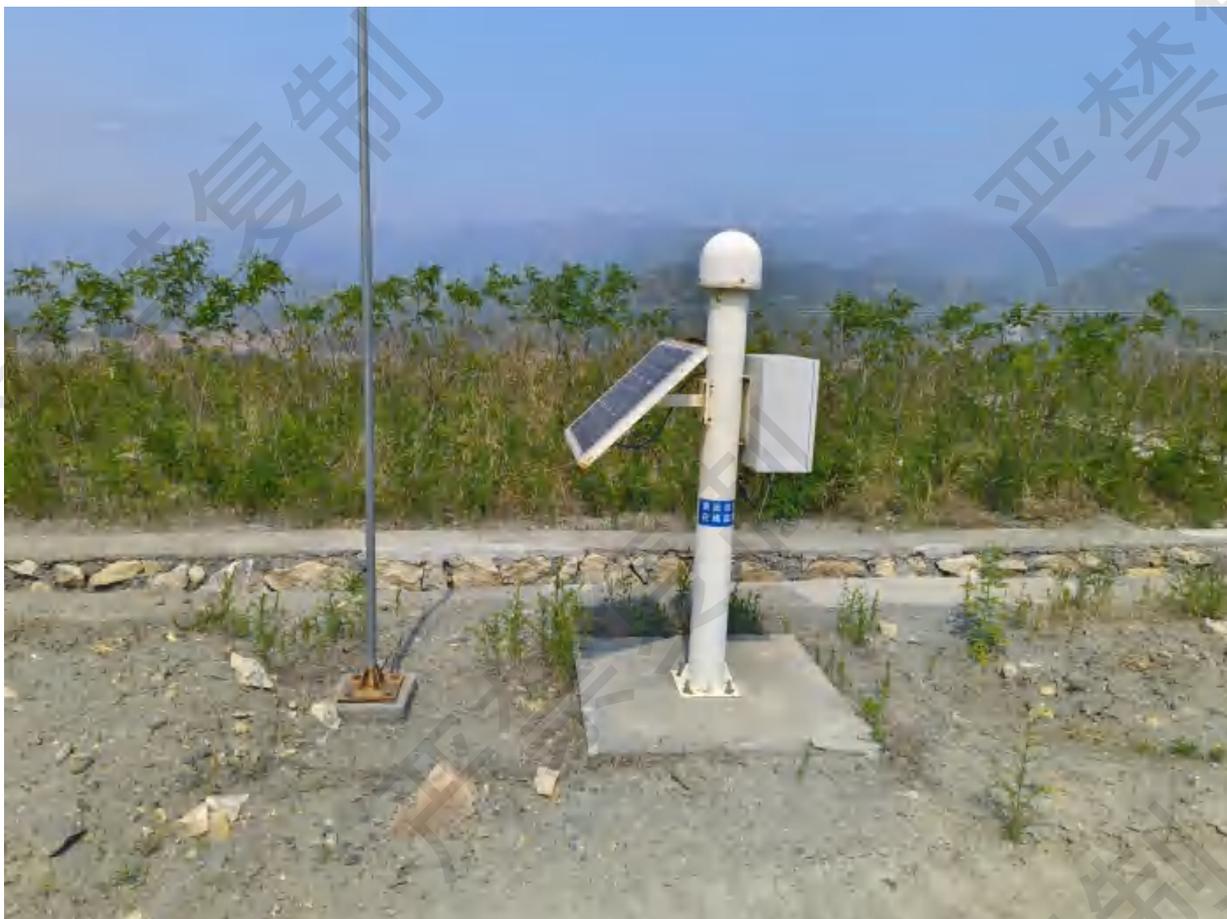
图 2.4-13 在线位移监测设施

现状堆积坝标高 442.2m, 在库区北侧山体 410.526m 标高设有 1 个在线位移监测基点; 在尾矿坝标高 384.156m、384.125m、384.193m、435.519m、435.467m、435.433m 共设有 6 个在线位移监测点; 在 384.859m、435.296m 标高共设有 2 个在线内部位移监测孔。

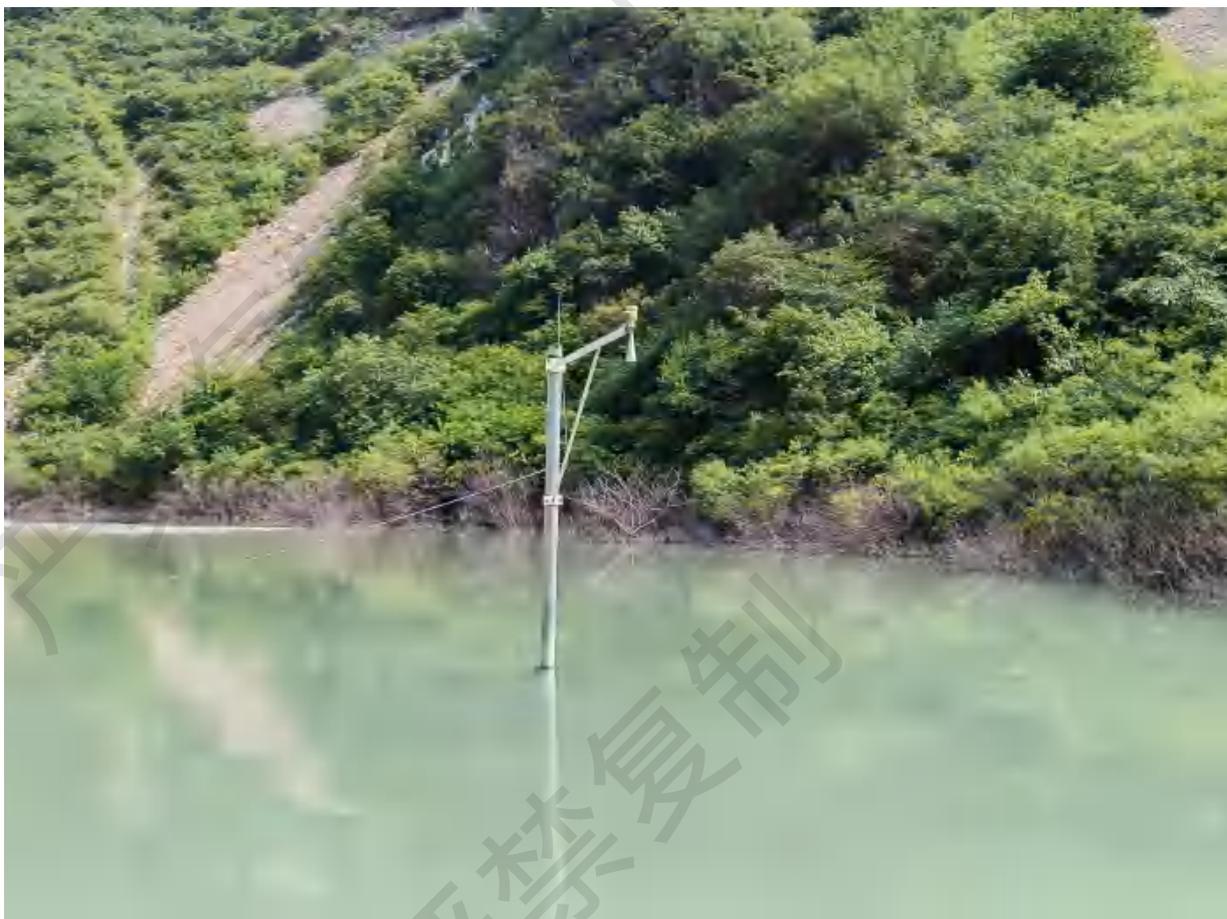
图 2.4-14 在线库水位监测设施

在 2#排水井附近标高 435.04m 设置有库水位在线监测设施。见图 2.4-14。

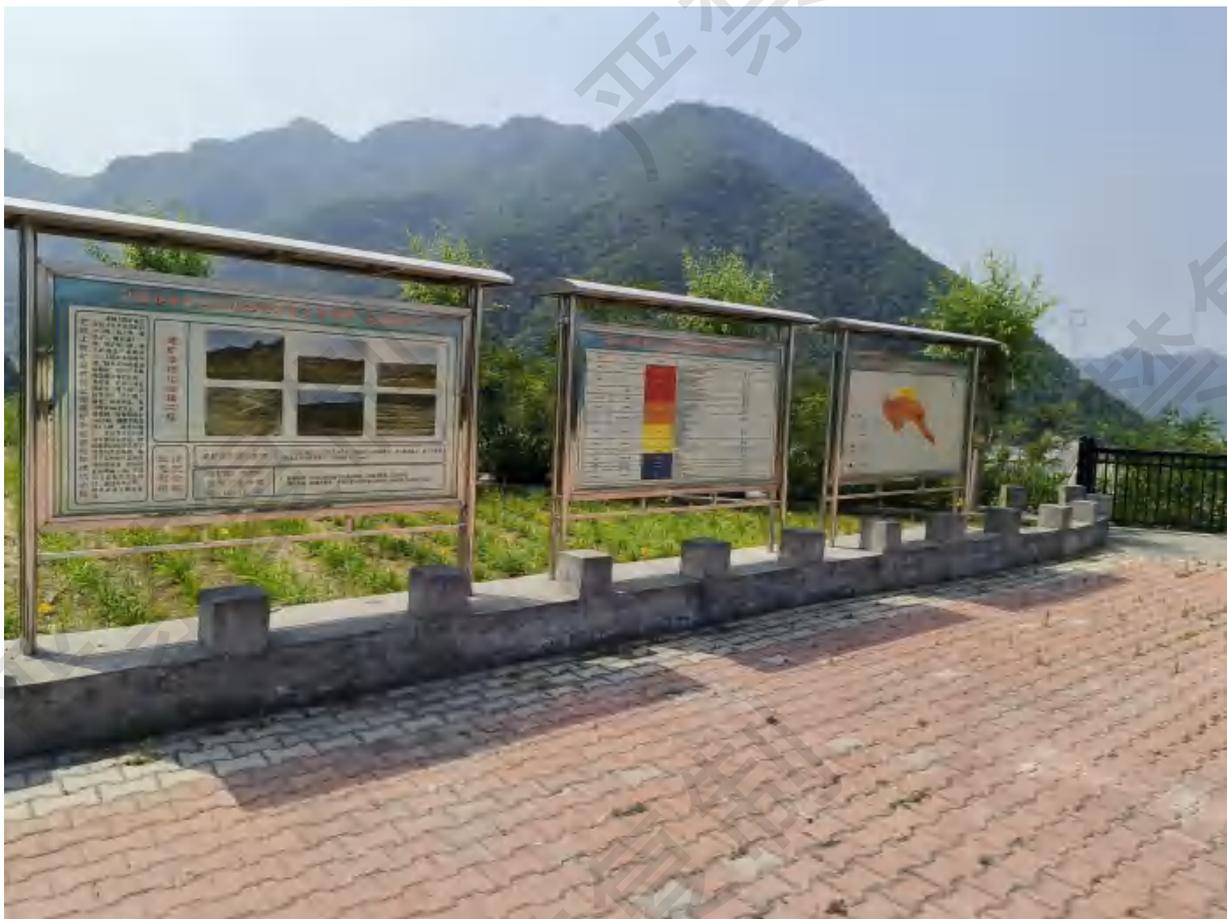
图 2.4-15 安全标志牌

在库区下游沟口安全稳固地段安装有明显的避灾路线标示牌，注明：尾矿库区位置及下游范围内周边环境图；避灾路线示意图。
